SIRIO FIRENZE – DESCRIZIONE
IMPIANTO UNGIBORDO
P/N QB10P013204B REV. 0

Tram Sirio Firenze

Descrizione Impianto Ungibordo

“AnsaldoBreda : Descrizione della fornitura per impianto di lubrificazione dei bordini ruota e della tavola rotaia per tram Sirio”

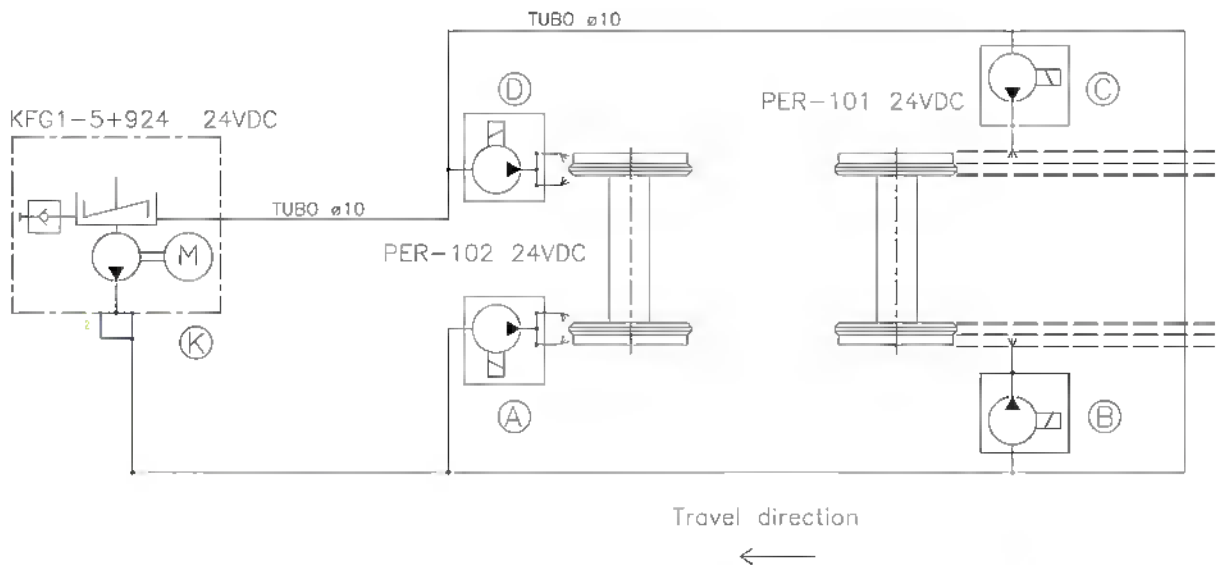
Procedura di prima messa in funzione dell'impianto e procedura di disaerazione.

Riempire il serbatoio attraverso l'innesto di carico rapido con il lubrificante specifico avendo cura di raggiungere il massimo livello di riempimento riscontrabile dal serbatoio trasparente. Procedere al riempimento delle tubazioni di alimentazione eliminando completamente l'aria nel seguente modo.

Allentare sino all'ultimo filetto il tappo di spurgo posto sul lato opposto rispetto all'ingresso lubrificante (chiave 14) ed inserire una piccola bacinella per recuperare il lubrificante in uscita. Azionare manualmente l'impulso elettrico di comando della elettropompa serbatoio K sino all'uscita dal tappo allentato di lubrificante perfettamente privo di aria. Serrare a tenuta il tappo e procedere in modo analogo sui raccordi degli spruzzatori B, C, D. Ripristinare infine come precedentemente descritto il livello massimo del lubrificante nel serbatoio.

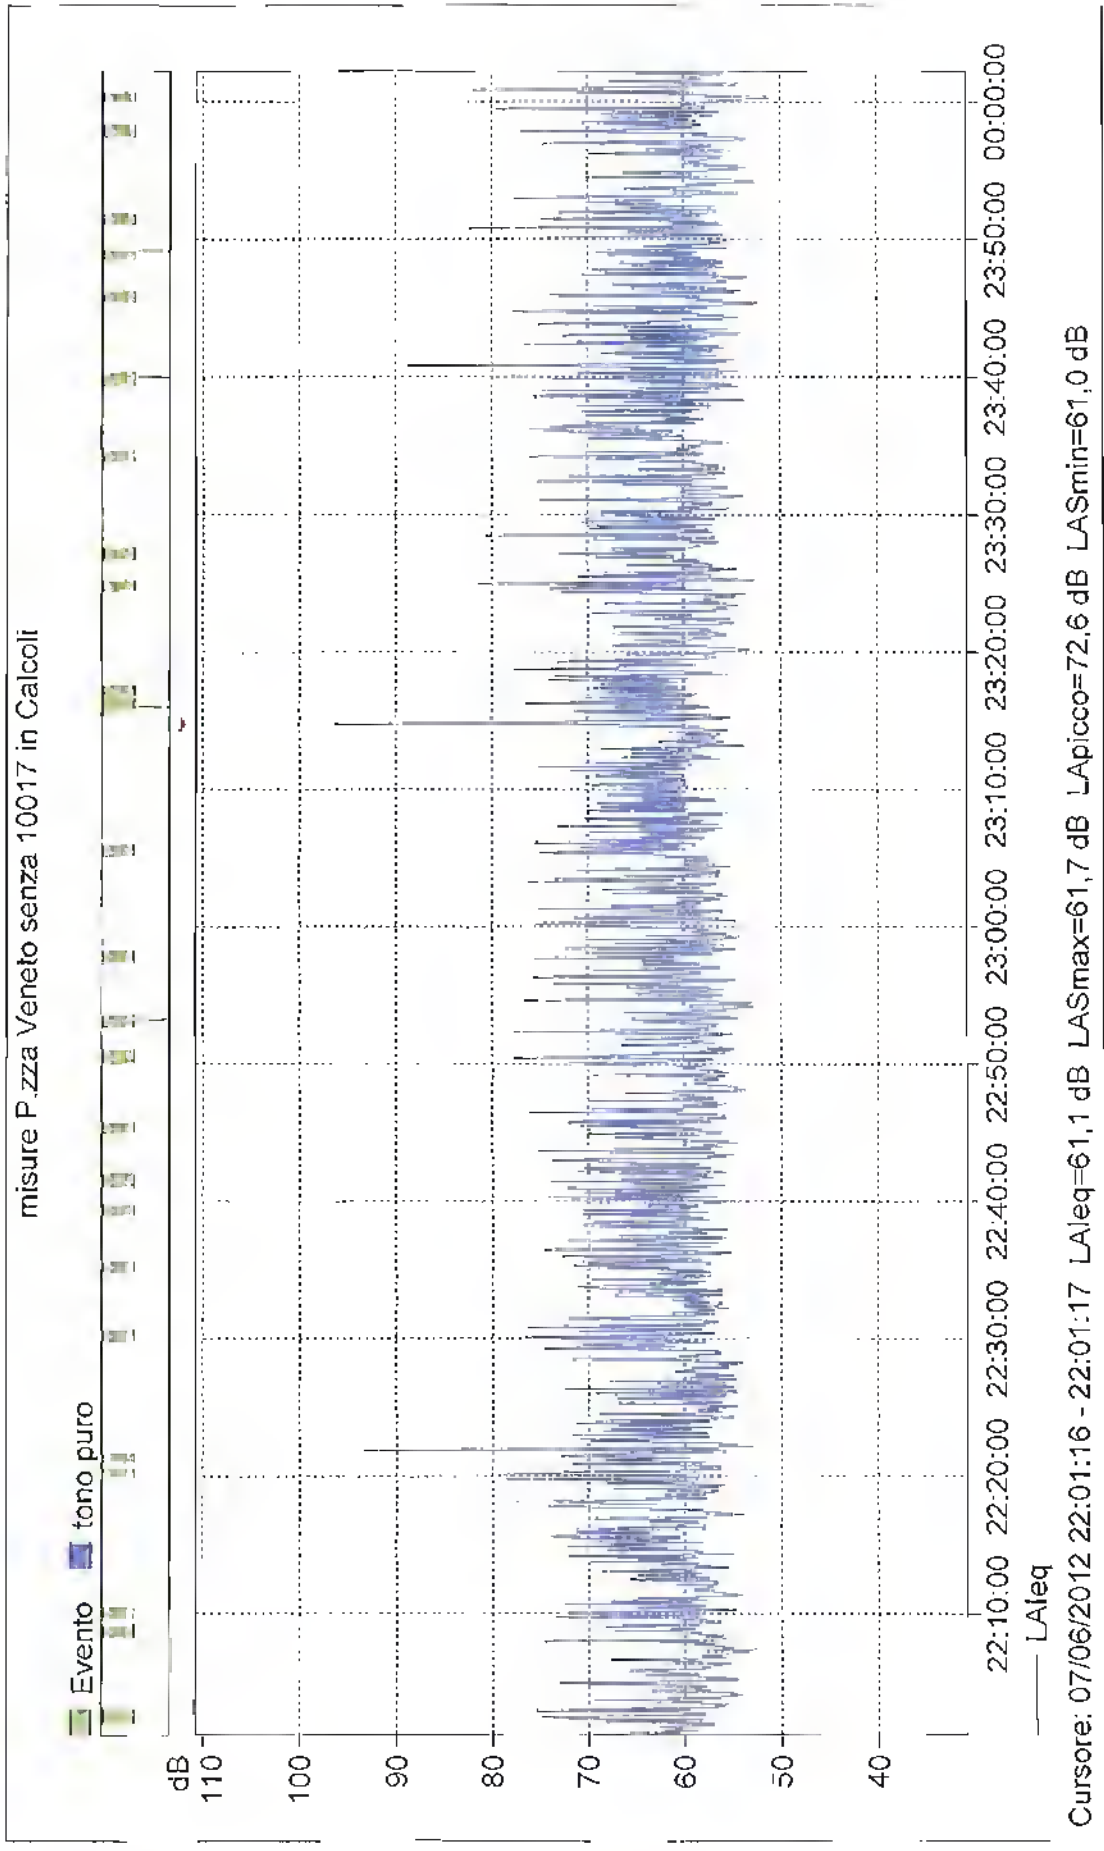
Figura n. 2 – profilo temporale della misura notturna in Piazza V. Veneto senza il passaggio della carrozza n. 1017

Durante le due ore di rilevamento non era in transito lungo le due direttrici di marcia il tram 1017 sul quale è montato il dispositivo che rilascia, nelle curve a stretto raggio, quella emulsione lubrificante che è capace di eliminare i fischi in quella situazione.

Abbiamo effettuato la ricerca dei toni puri e ne abbiamo trovati quattro alla frequenza di 2.500 Hz come mostrato dal report sottoriportato:

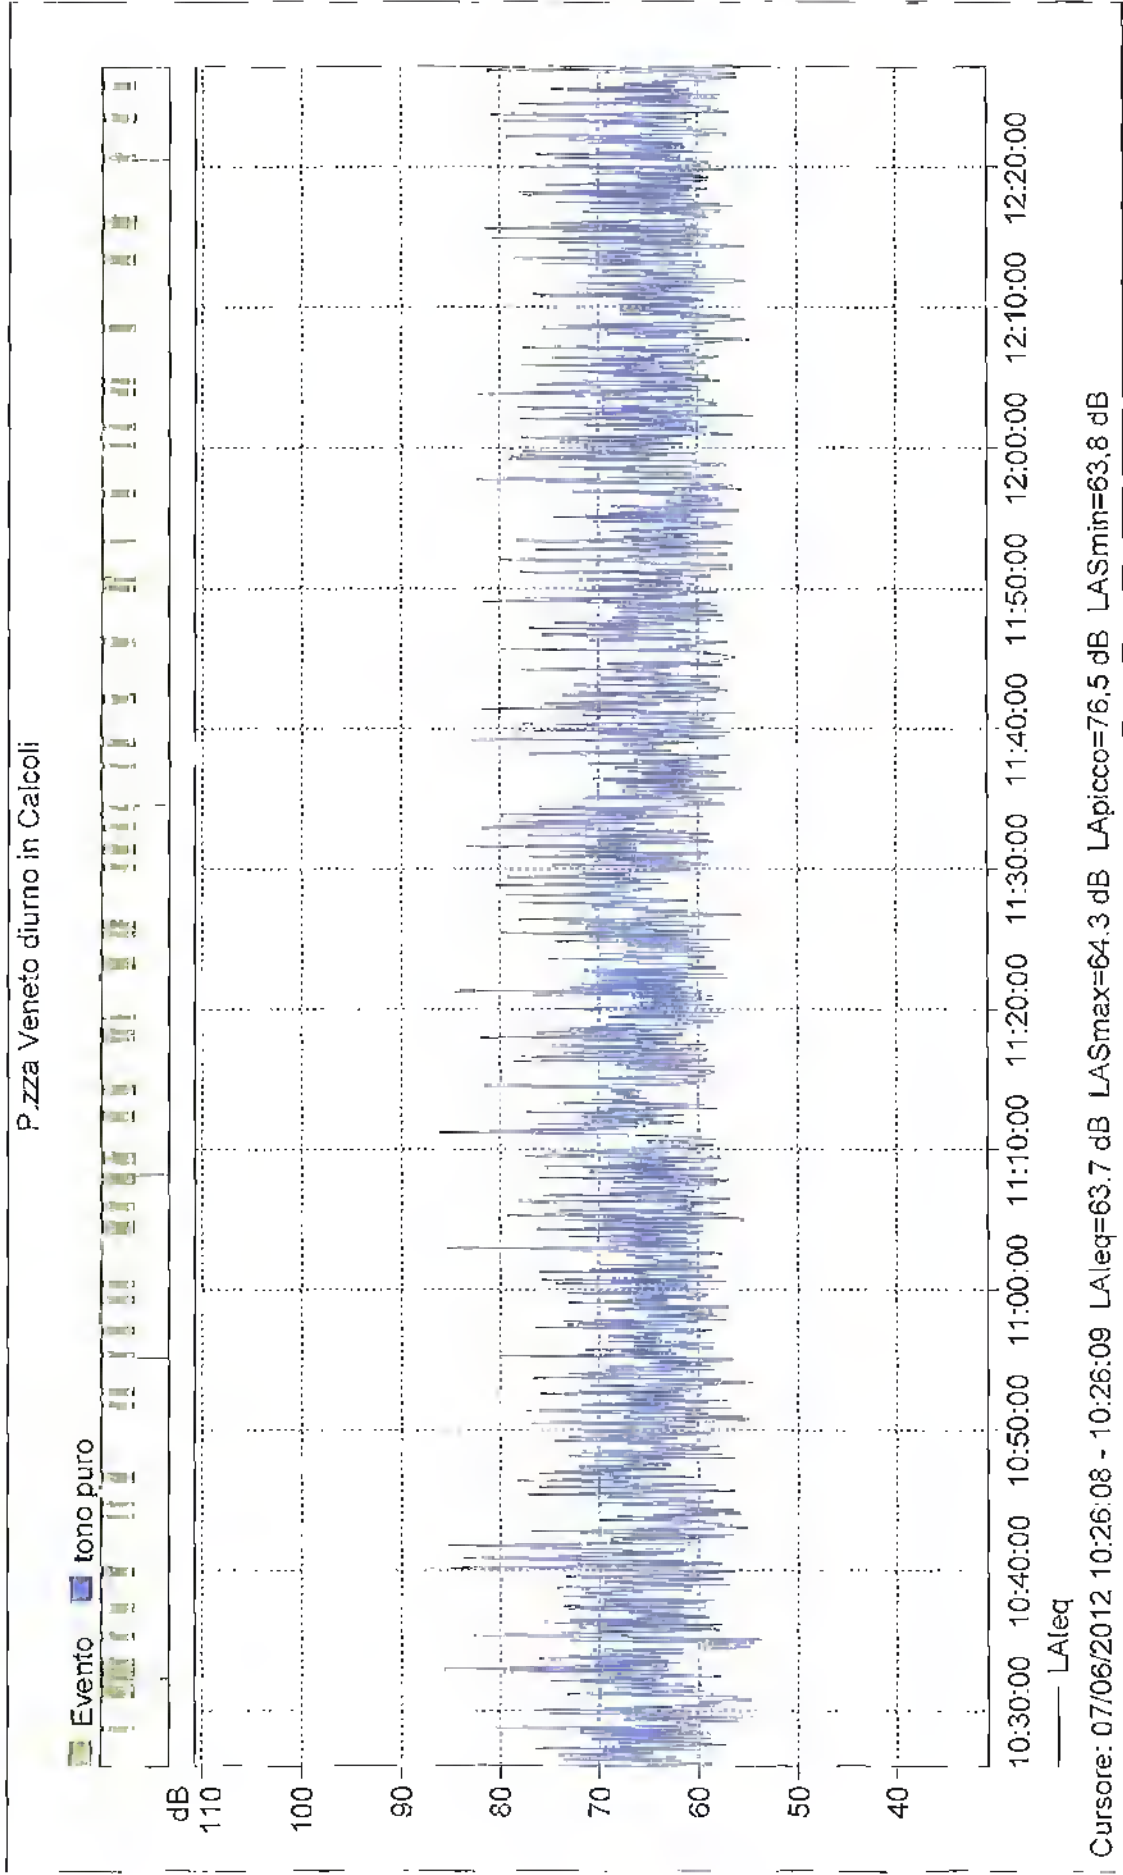
Figura n. 4 – profilo temporale della misura diurna in Piazza V. Veneto

Nella mattina del 07/06/2012 dalle ore 10 alle ore 12 abbiamo rilevato la rumorosità di cui alleghiamo il profilo temporale (figura n. 4), il report dei toni puri e lo spettro in figura n. 5.

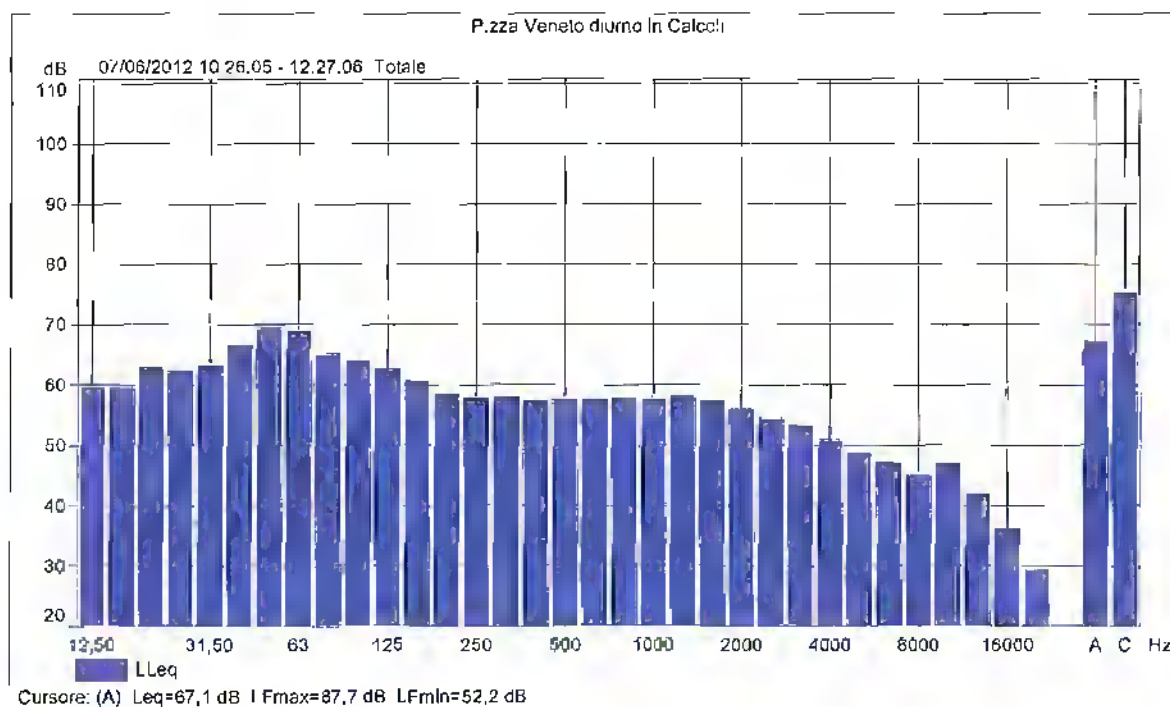
Figura n.5 – Spettro in frequenza dell'intera misura diurna in Piazza V. Veneto

La misura del livello continuo di rumore pesato A (L_{Aeq}) è pari a 67,1 Db(A)

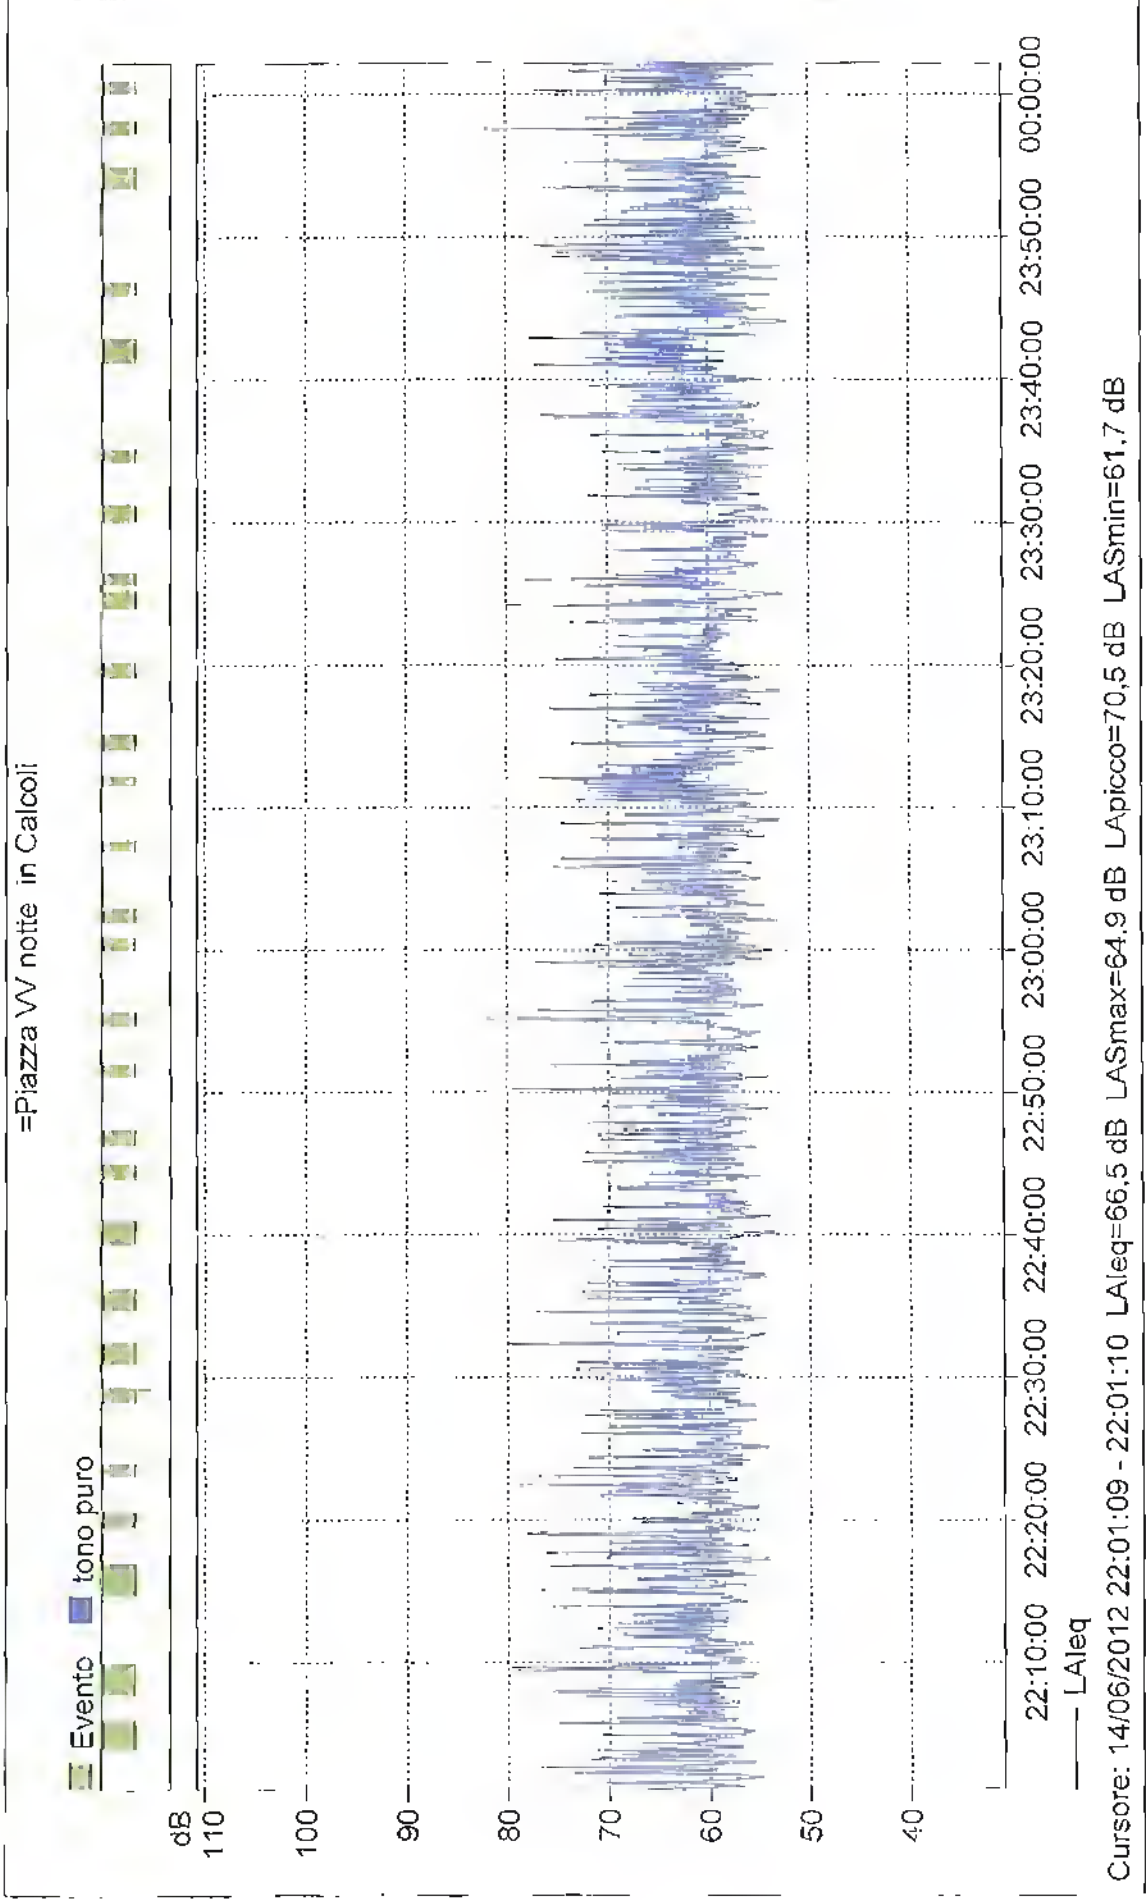
Figura n. 6 – profilo temporale della misura notturna in Piazza V. Veneto con passaggio della carrozza n. 1017

Qui sotto è riportato il profilo temporale della misura.

In questo caso rileviamo un tono puro a 125 Hz.

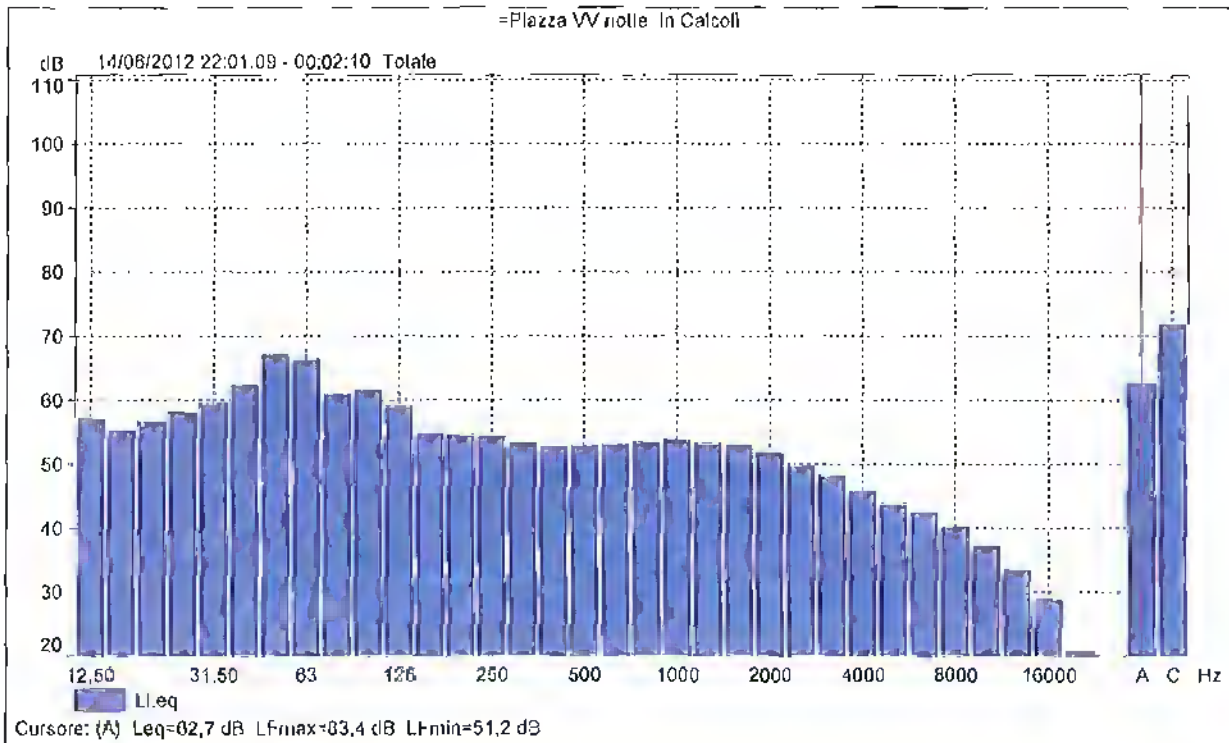
Figura n.7 – Spettro in frequenza dell'intera misura notturna in Piazza V. Veneto

In questo caso si rileva un $Leq(A)$ pari a 62.7 dB(A).

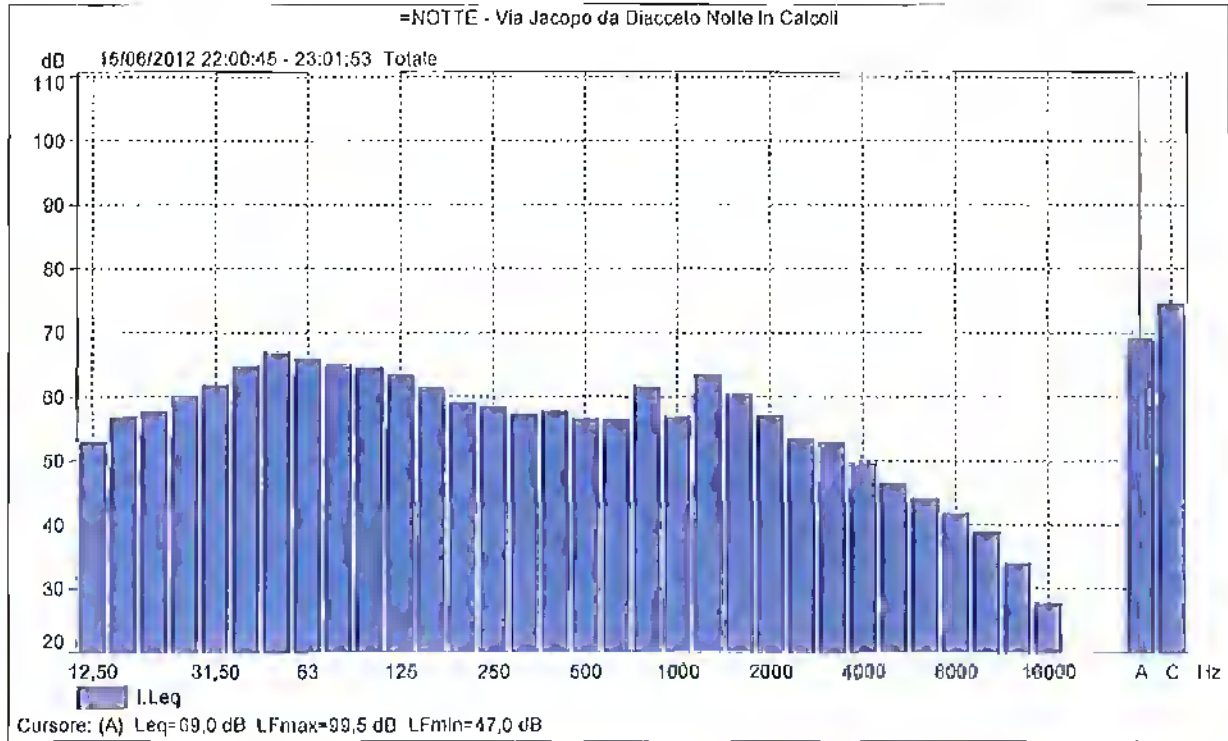
Figura n. 11 – Spettro in frequenza dell'intera misura notturna in Via Jacopo da Diacceto

Di seguito è riportato lo spettro delle misure effettuate con un Leq(A) a pari a 69.0 dB(A)

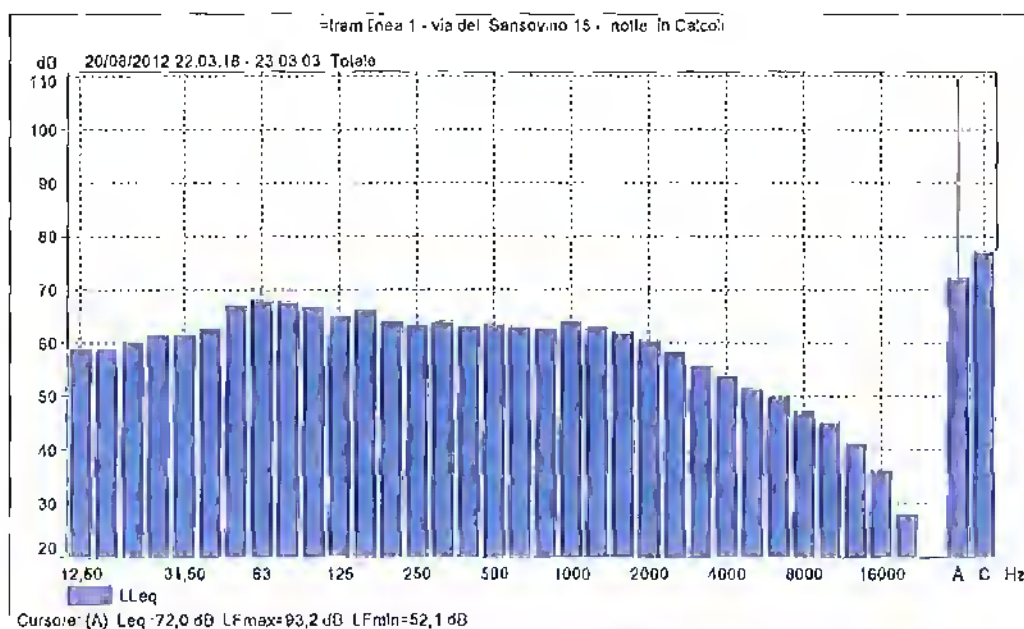
Figura n.15 – Spettro in frequenza dell'intera misura notturna in Via del Sansovino.

In figura n. 15 è riprodotto lo spettro delle misure rilevate al passaggio delle carrozze ferroviarie in via del Sansovino.

Lo spettro mostra un livello di rumore continuo pesato pari a 72.0 dB(A).

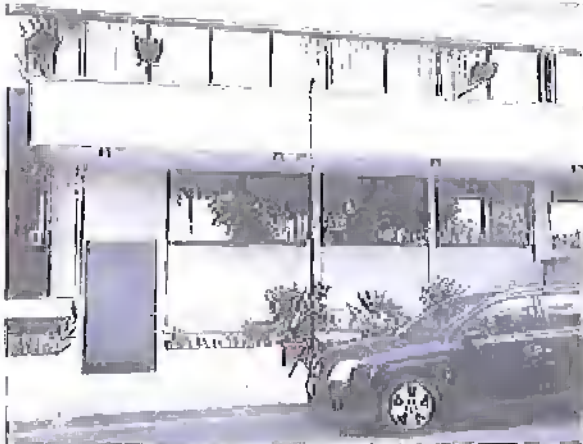
Foto 1. Punto di misura in facciata all'Hotel NH in Piazza Vittorio Veneto
